Valsts kases ēka Rīgā, Smilšu ielā 1
Celtne 4

INŽENIERTEHNISKIE PĒTĪJUMI

TEHNISKĀS APSEKOŠANAS ATZINUMS

RĪGA - 2004

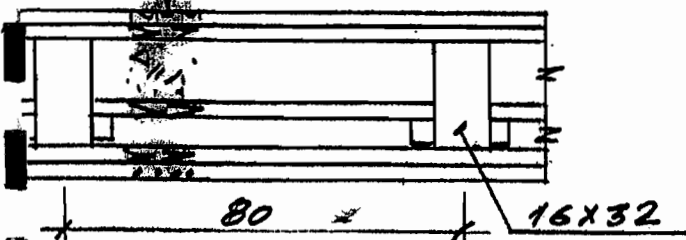
ATSEGUMS 2 4. STĀVĀ

PARKETS	- 2,0
DĒLU KLĀJS	- 4,0
UZBĒRUMS - BŪVGRUŽI	- 15,0
DĒLU STĀRPGRIESTI	- 2,5
APMETUMA GRIESTI	- 2,5
APMETUMS	- 2,0

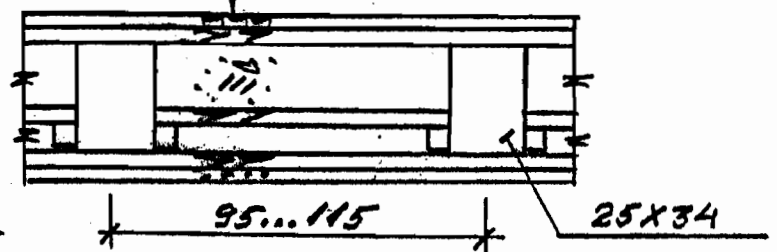
ATSEGUMS 1 4. STĀVĀ
ATSEGUMS 3 5. STĀVĀ

PARKETS	- 2,0
DĒLU KLĀJS	- 4,0
UZBĒRUMS - BŪVGRUŽI	- 15,0
DĒLU STĀRPGRIESTI	- 2,5
APMETUMA GRIESTI	- 2,5
APMETUMS	- 2,0

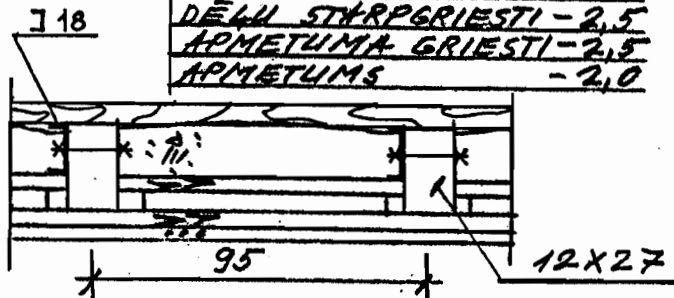
ATSEGUMS 4 JUMTA IZBŪVĒ

DĒLU GRĪDA	- 3,7
UZBĒRUMS - BŪVGRUŽI	- 14,0
DĒLU STĀRPGRIESTI	- 2,5
APMETUMA GRIESTI	- 2,5
APMETUMS	- 2,0

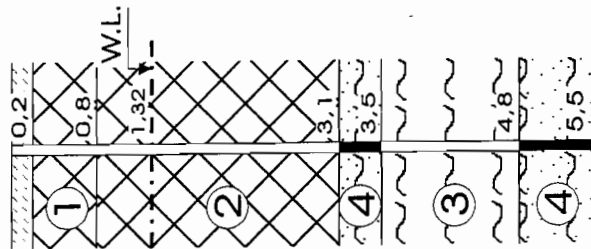
Ūrbuma Nr.	1
Atv.abs.atz (m)	2,12
W.L.abs.atz (m)	0,80

1. Gruntsgabals ģeomorfoloģiski attiecināms uz Piejūras zemienes Rīgas līdzenumu.
2. Kvartāra sistēmu gruntnu izpētes areālā pārstāv holocēna tehnogēnie un aluviālie nogulumi.
3. Gruntsgabala hidroģeoloģiskos apstākļus raksturo izpētes laikā konstatētais pazemes ūdens līmenis ar absolūto augstuma atzīmi 0,80 m. Maksimālais prognozējamais pazemes ūdens līmenis ir absolūtā atzīme 1,90 m.
4. Grunts pamatni veido uzberums vāji kūdrains smilts veidā ar būvgružiem līdz 10 %, kā arī dūņas un smalka vidēji blīva ūdenspiesātināta dūņaina smilts.
