Valsts kases ēka Rīgā, Smilšu ielā 1
Celtne 4

INŽENIERTEHNISKIE PĒTĪJUMI

TEHNISKĀS APSEKOŠANAS ATZINUMS

RĪGA - 2004

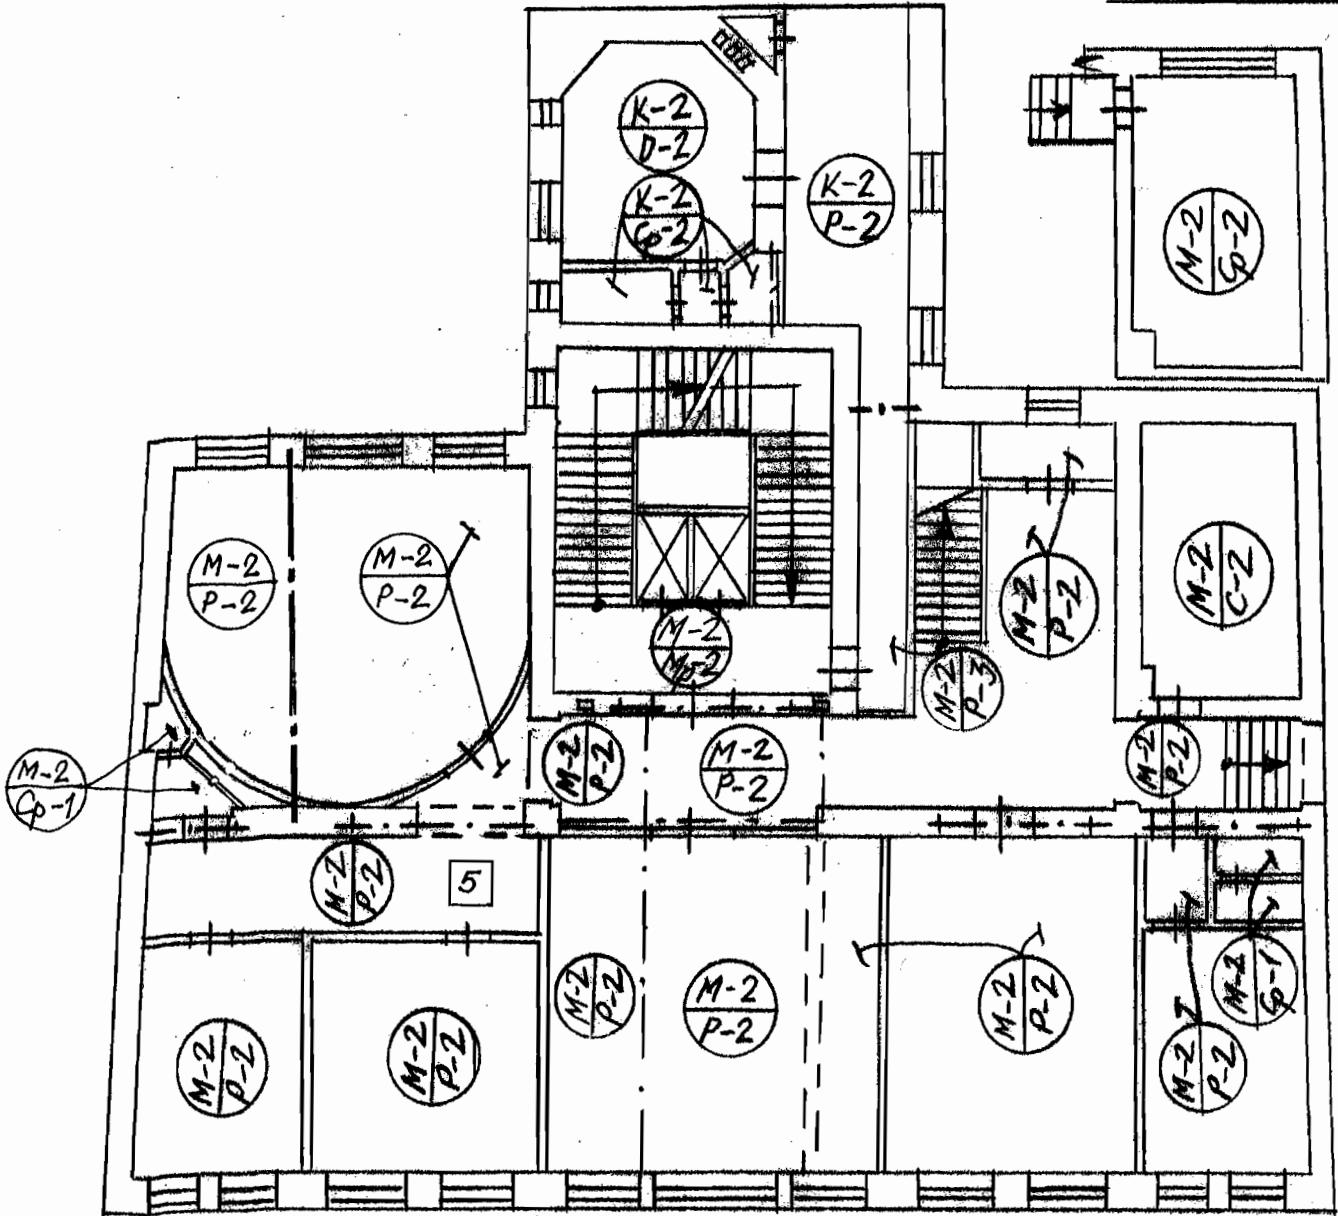
2. STĀVS

Veicot pārseguma kontrolatsegumu 2.stāvā konstatēts, ka pārseguma metāla sija (pat laiduma vidusdaļā un nevis zonā pie ārsienas) bojāta no mitruma, korodējusi ar metāla atslāpošanos un šās pārseguma zonas tehniskais stāvoklis vērtējams kā daļēji neapmierinošs, jo veicot statiskās pārbaudes aplēses konstatēts, ka sijas nestspēja, ievērojot stiprības samazināšanos korozijas rezultātā, vēl ir pietiekoša esošo slodžu uzņemšanai. Tomēr ēkas renovācijas laikā ieteicams veikt visu pārsegumu metāla siju atsegšanu, precizēt siju tehnisko stāvokli un, nepieciešamības gadījumā, veikt siju pastiprināšanu vai arī remontu, attīrot sijas no rūsas un pārklājot ar

pretkorozijas sastāva krāsojumū. Visu pārējo metāla siju pārsegumu tehniskais stāvoklis vērtējams kā apmierinošs, tomēr jāatzīmē, ka arī pārējām metāla sijām iespējams arī ir analogi korozijas bojājumi kā apsekošanas laikā atsegtajai sijai, it sevišķi siju balstvietās ārsienu zonās.
